INVENTÁRIO DE PROTEÇÃO DO ACERVO CULTURAL
ESTRUTURAS ARQUITETÔNICAS E URBANÍSTICAS

Ref.: 10.3.2.6

Município	Ouro Preto
Distrito	São Bartolomeu
Designação	Na trilha das Gerais
Endereço	Rua do Carmo, 29
Propriedade/situação	Jovercino Ângelo da Silva
Responsável	Jovercino Ângelo da Silva
Situação de ocupação	Própria
Uso atual	Residência permanente e comércio
Análise de entorno-situação e ambiência	<p>Localiza-se no centro histórico de São Bartolomeu, na Rua do Carmo. Esta é ocupação inicial do distrito, nos momentos iniciais do século XVIII. Observa-se que a pavimentação dos passeios é de lajes de pedra assentadas irregularmente e cimentadas, e sua conservação é razoável. A pavimentação da via encontra-se em bom estado, sendo esta poliédrico e pé de moleque. O trânsito de veículos ocorre eventualmente. Todos os imóveis possuem abastecimento de água não tratada e são ligadas na rede de esgoto sanitário que é lançada diretamente no Rio das Velhas. Possui rede de drenagem fluvial, porém com problemas de funcionamento. A iluminação da área é feita por postes da rede pública da CEMIG, com fiação aérea. O sistema telefônico é feito via rádio, havendo um único ponto de aparelho público no

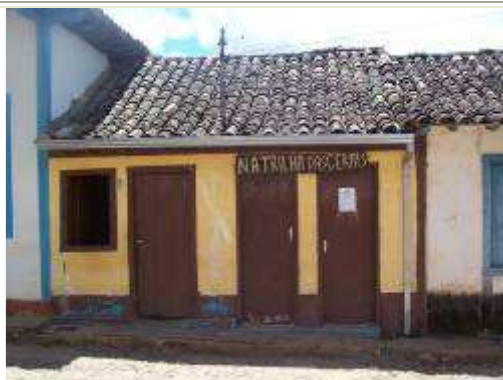
Fachada principal

<i>Proteção legal existente</i>	Nenhuma	
<i>Proteção legal proposta</i>	Tombamento municipal do núcleo urbano	
<i>Estado de conservação</i>	Razoável	
<i>Análise do estado de conservação</i>	Apresenta parede com trechos do reboco danificado com manchas de umidade e algumas peças de madeira degradadas com presença de insetos xilófagos	
<i>Fatores de degradação</i>	Falta de manutenção periódica; ação de umidade e ataque de insetos xilófagos.	
<i>Medidas de conservação</i>	Deve-se fazer manutenção periódica dos aspectos físicos, estruturais e compositivos da edificação. Remoção dos trechos danificados do reboco execução de novo reboco e posterior pintura.	
<i>Intervenções – Responsável/Data</i>	Edificação bem preservada mantém tipologia original, com acréscimo na parte posterior (I.S.) e sistema construtivo também original (pau-a-pique), com substituição de apenas alguns cômodos por alvenaria estrutural.

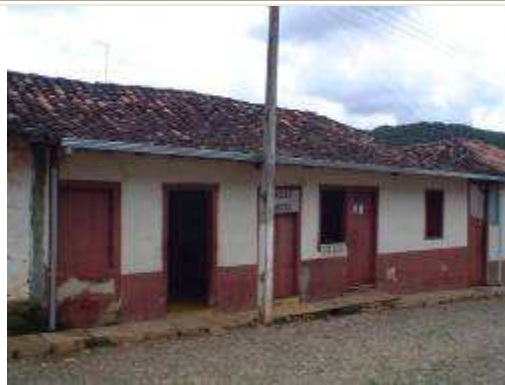
Fachada principal

<i>Proteção legal proposta</i>	Tombamento Municipal do Núcleo Urbano	
<i>Estado de conservação</i>	Ruim	
<i>Análise do estado de conservação</i>	A edificação apresenta sérios problemas de conservação: forro danificado, manchas de umidade na base das paredes, infiltração na cobertura, reboco desprendendo.	
<i>Fatores de degradação</i>	Infiltração de água através da cobertura; drenagem insuficiente do terreno.	
<i>Medidas de conservação</i>	Revisão e substituição das peças deterioradas do telhado, substituindo as telhas quebradas, usando as reaproveitáveis como capa, amarração das telhas com arame galvanizado, emboçamento da cumeeira e beirais. Execução de drenagem segundo projeto específico. Remoção do trecho do rebôo deteriorado, execução de novo reboco e posterior pintura da fachada.	
<i>Intervenções – Responsável/Data</i>	A edificação não sofreu alterações ao longo dos anos	
<i>Referências Bibliográficas</i>	C:\Documents and Settings\User\Meus documentos\INVENTÁRIOS\São Bartolomeu\fotos\fotos fichas 10-01-2007 e 02-03-2007

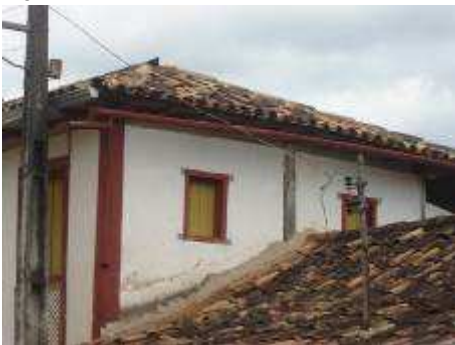
Proteção legal existente	Nenhuma	
Proteção legal proposta	Tombamento municipal do núcleo urbano	
Estado de conservação	Razoável	
Análise do estado de conservação	Possui manchas de umidade nas paredes, madeiramento da estrutura, da cobertura e das esquadrias ressecado e reboco comprometido.	
Fatores de degradação	Falta de manutenção periódica da edificação; ação de intempéries e ataque de insetos xilófagos.	
Medidas de conservação	Deve-se fazer manutenção periódica dos aspectos físicos, estruturais e compositivos da edificação; remoção de trechos deteriorados do reboco, execução de novo reboco conforme traço original e posterior pintura das paredes; substituição de peças ou partes deterioradas do madeiramento das estruturas, do engradamento do telhado e das esquadrias, com pintura a óleo das mesmas.	
Intervenções – Responsável/Data	Edificação preservada mantém tipologia original, com pequenas modificações internas (I.S. e cozinha), sistema construtivo original (pau-a-pique) e materiais de acabamento.

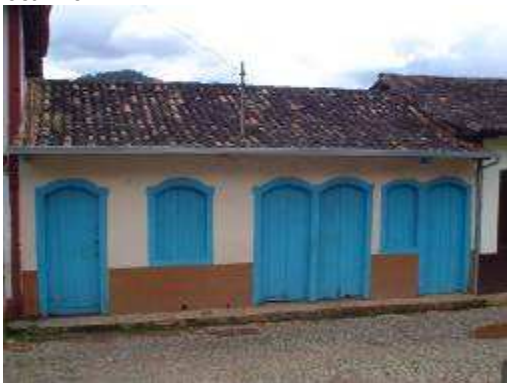
<p>Fachada principal</p>

Proteção legal existente	Nenhuma	
Proteção legal proposta	Tombamento municipal do núcleo urbano	
Estado de conservação	Regular	
Análise do estado de conservação	A edificação apresenta problemas na cobertura, com telhas quebradas ou mal encaixadas e peças do engradamento danificadas.	
Fatores de degradação	Falta de manutenção periódica; ação de intempéries.	
Medidas de conservação	Deve-se fazer uma manutenção periódica dos aspectos físicos, estruturais e compositivos da edificação; substituição das telhas quebradas, utilizando as reaproveitáveis como capa e substituição das peças deterioradas do engradamento por novas, de boa qualidade, com imunização de todo o madeiramento contra o ataque de insetos xilófagos.	
Intervenções – Responsável/Data	A casa sofreu acréscimos na parte dos fundos	
Referências Bibliográficas	C:\Documents and Settings\User\Meus documentos\INVENTÁRIOS\São Bartolomeu\fotos\fotos fichas 10-01-2007 e 02-03-2007

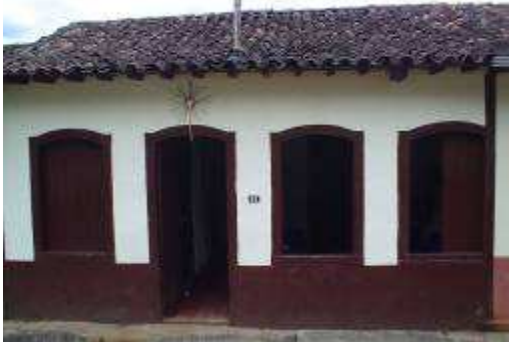
<p>Fachada principal</p>

Proteção legal existente	Nenhuma	
Proteção legal proposta	Tombamento municipal do núcleo urbano	
Estado de conservação	Bom	
Análise do estado de conservação	Possui parte elétrica comprometida.	
Fatores de degradação	Falta de manutenção periódica	
Medidas de conservação	Deve-se fazer manutenção periódica dos aspectos físicos, estruturais e compositivos da edificação.	
Intervenções – Responsável/Data	Edificação preservada mantém tipologia original, com pequenas modificações internas (I.S. e cozinha), sistema construtivo original (pau-a-pique) e materiais de acabamento.	
Referências Bibliográficas	C:\Documents and Settings\User\Meus documentos\INVENTÁRIOS\São Bartolomeu\fotos\fotos fichas 10-01-2007 e 02-03-2007	
Informações complementares	Não há informações complementares	
Ficha Técnica	Lev. Campo: Equipe da Secretaria de Patrimônio Elaboração: Liliane Vieira de Castro Revisão: Bruno Tropia Caldas	Data: 03/10/2005 Data: 03/11/2005 Data: 11/01/2007

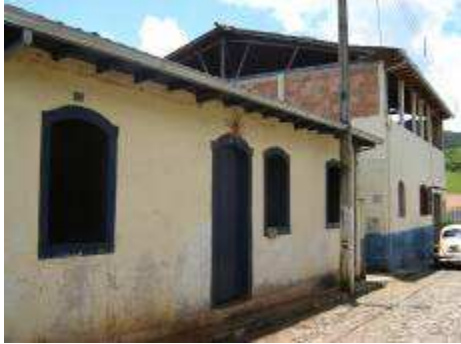
Proteção legal existente	Nenhuma	
Proteção legal proposta	Tombamento municipal do núcleo urbano	
Estado de conservação	Razoável	
Análise do estado de conservação	Paredes externas apresentam pintura ressecada e descascando	
Fatores de degradação	Ação de intempéries e falta de execução de obras de manutenção preventiva.	
Medidas de conservação	Remoção da pintura existente e aplicação de nova pintura conforme coloração original	
Intervenções – Responsável/Data	Obras de manutenção no telhado, com substituição de telhas quebradas e peças do engradamento deterioradas; inserção de calha no beiral/ Século XX.	
Referências Bibliográficas	C:\Documents and Settings\User\Meus documentos\INVENTÁRIOS\São Bartolomeu\fotos\fotos fichas 10-01-2007	
Informações complementares	Não há informações complementares	
Ficha Técnica	Lev. Campo: Equipe da Secretaria de Patrimônio Elaboração: Liliâne V. de Castro e Cláudio ernani Revisão: Maria Raquel Alves Ferreira	Data: 03/10/2005 Data: 16/11/2005 Data: 12/01/2007

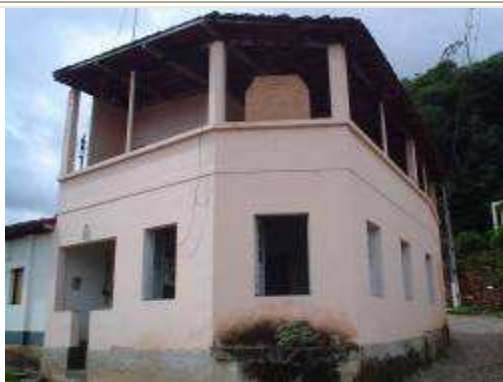
Proteção legal existente	Nenhuma	
Proteção legal proposta	Tombamento municipal do núcleo urbano	
Estado de conservação	Razoável	
Análise do estado de conservação	Fachada com pintura apresentando sujidade, manchas de umidade na base e trincas no reboco.	
Fatores de degradação	Falta de manutenção preventiva; ação de intempéries, principalmente de umidade ascendente.	
Medidas de conservação	Deve-se fazer manutenção periódica dos aspectos físicos e compositivos da edificação, já que ela está em uso constante.	
Intervenções – Responsável/Data	A edificação foi construída recentemente, recebendo pequenas obras de manutenção preventiva/ Final do século XX.	
Referências Bibliográficas	C:\Documents and Settings\User\Meus documentos\INVENTÁRIOS\São Bartolomeu\fotos\fotos fichas 10-01-2007	
Informações complementares Entrevistas	Não há informações complementares	
Ficha Técnica	Lev. Campo: Equipe da Secretaria de Patrimônio Elaboração: Liliane V. de Castro e Cláudio Ernani Revisão: Luciana Oliveira Queiroz	Data: 03/10/2005 Data: 16/11/2005 Data: 15/01/2007

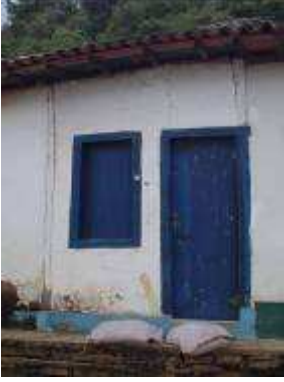
Proteção legal existente	Nenhuma
Proteção legal proposta	Tombamento municipal do núcleo urbano
Estado de conservação	Ruim
Análise do estado de conservação	<p>A edificação apresenta problema com umidade provinda da cobertura, devido às infiltrações de águas pluviais através de telhas quebradas e vãos deixados pelo abaulamento das peças estruturais degradadas; forro de esteira comprometido.</p>

<i>Fatores de degradação</i>	Falta de manutenção preventiva; telhado apresentando estado de conservação ruim, com telhas quebradas e peças do engradamento deterioradas por ação de intempéries e ataque de insetos xilófagos.	
<i>Medidas de conservação</i>	Substituição das peças deterioradas do engradamento do telhado por novas peças e imunização de todo o conjunto contra o ataque de insetos xilófagos; remoção do reboco deteriorado, execução de novo reboco; remoção da pintura existente e aplicação de nova pintura.	
<i>Intervenções – Responsável/Data</i>	A porta da frente foi pintada de marrom para destoar do imóvel do lado (imóvel 29) que possui janelas e portas azuis. Esse imóvel é apenas extensão do imóvel nº 29/ Século XX.	
<i>Referências Bibliográficas</i>	C:\Documents and Settings\User\Meus documentos\INVENTÁRIOS\São Bartolomeu\fotos\fotos fichas 10-01-2007	
<i>Informações complementares Entrevistas</i>	Não há informações complementares

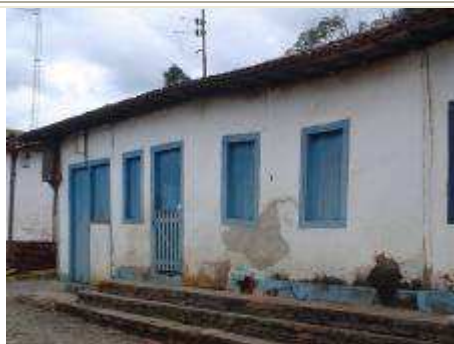
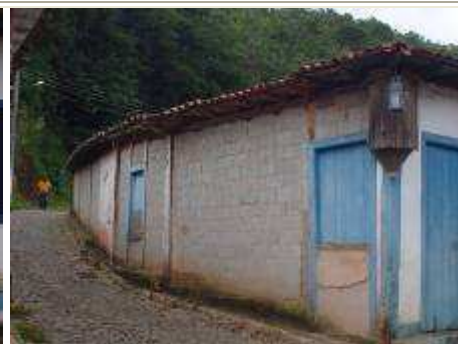
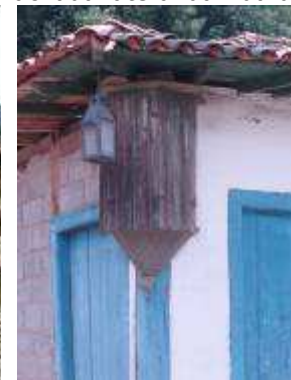
A fachada está preservada, mas a edificação já passou por substituição de sistema construtivo e materiais de acabamento e também por modificações no esquema interno. Paredes internas de pau a pique e externas de alvenaria de tijolo. Na "quina da casa", na esquina da rua, abaixo do telhado existe um oratório de madeira com folhas de rotação vertical, a imagem que ficava no oratório encontra-se na Igreja das Mercês.	
Proteção legal existente	Nenhuma	
Proteção legal proposta	Tombamento municipal do núcleo urbano	
Estado de conservação	Ruim	
Análise do estado de conservação	Forro deteriorado e caindo, telhas quebradas, estrutura do telhado degradada e com abaulamento, paredes apresentando trincas.	
Fatores de degradação	Ação de intempéries e ataque de insetos xilófagos nas peças do engradamento do telhado, que abaulado inicia um processo de sobrecarga em certos trechos das paredes, acarretando as trincas na alvenaria.

Medidas de conservação	Substituição das telhas quebradas e das peças deterioradas do telhado, com imunização de todo o madeiramento; execução de reforços estruturais nas paredes, conforme orientação de profissional habilitado.	
Intervenções – Responsável/Data	Substituição da alvenaria de pau-a-pique da fachada lateral da Rua dos Trapichos por blocos de concreto/ século XX	
Referências Bibliográficas	C:\Documents and Settings\User\Meus documentos\INVENTÁRIOS\São Bartolomeu\fotos\fotos fichas 10-01-2007	
Informações complementares Entrevistas	A casa está na esquina da Rua do Beco e da Rua do Carmo e possui na sua lateral esquerda um oratório típico do século XIX, mas sem nenhuma imagem.	
Ficha Técnica	Lev. Campo: Equipe da Secretaria de Patrimônio Elaboração: Liliane V. de Castro e Cláudio Ernani Revisão: Luciana Oliveira Queiroz	Data: 03/10/2005 Data: 16/11/2005 Data: 15/01/2007

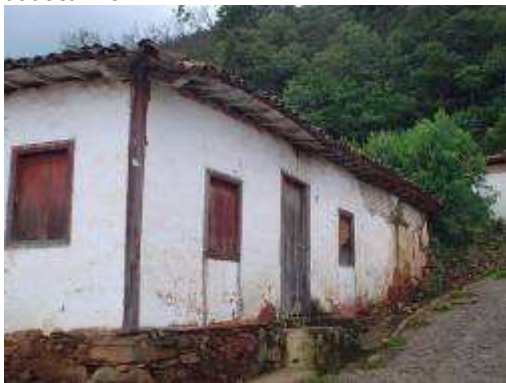
Proteção legal existente	Nenhuma	
Proteção legal proposta	Tombamento municipal do núcleo urbano	
Estado de conservação	Péssimo	
Análise do estado de conservação	Apresenta rachaduras nas quinas das paredes e dos vãos; reboco desprendendo; pintura desprendendo e apresentando sujidade generalizada; madeiramento dos cunhais, do coroamento e dos vãos ressecado, com partes deterioradas; engradamento do telhado com peças degradadas; telhas quebradas; forro de esteira ressecado e com partes deterioradas.	
Fatores de degradação	Falta de manutenção preventiva, ação de intempéries, umidade descendente e ataque de insetos xilófagos.	
Medidas de conservação	Substituição de partes degradadas dos esteios, cunhais e folhas das esquadrias e pintura das mesmas conforme coloração original; remoção dos trechos de reboco deteriorado na base das paredes e execução de novo reboco, com posterior pintura da alvenaria na cor branca; substituição das telhas quebradas e peças do engradamento deterioradas, com imunização de todo o conjunto contra o ataque de insetos xilófagos; substituição do forro existente por novo forro de esteira de taquara.

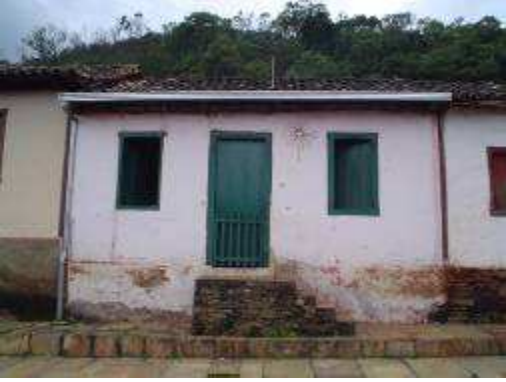
<p>Proteção legal existente</p>	<p>Nenhuma</p>
<p>Proteção legal proposta</p>	<p>Tombamento municipal do núcleo urbano</p>
<p>Estado de conservação</p>	<p>Regular</p>
<p>Análise do estado de conservação</p>	<p>Fachada apresentando reboco desprendendo, com trincas e pintura ressecada.</p>

<i>Fatores de degradação</i>	A degradação de alguns elementos é causada pela falta de manutenção periódica da edificação; ação de intempéries.	
<i>Medidas de conservação</i>	Remoção dos trechos deteriorados do reboco, execução de novo reboco, e posterior repintura da fachada. Deve-se fazer manutenção periódica dos aspectos físicos e compositivos da edificação, já que ela está em uso constante.	
<i>Intervenções – Responsável/Data</i>	Obras de manutenção no telhado e pintura das paredes e esquadrias/ Século XX.	
<i>Referências Bibliográficas</i>	C:\Documents and Settings\User\Meus documentos\INVENTÁRIOS\São Bartolomeu\fotos\fotos fichas 10-01-2007	
<i>Informações complementares Entrevistas</i>	Não há informações complementares	
<i>Ficha Técnica</i>	Lev. Campo: Equipe da Secretaria de Patrimônio Elaboração: Liliane V. de Castro e Cláudio Ernani Revisão: Luciana Oliveira Queiroz	Data: 03/10/2005 Data: 16/11/2005 Data: 15/01/2007

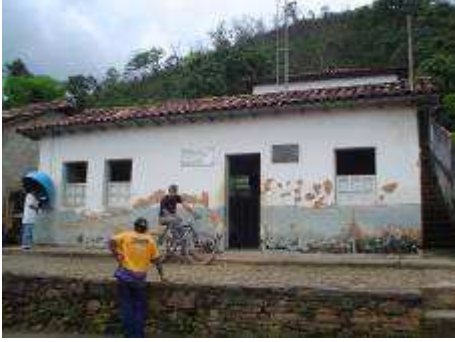
<p>Proteção legal existente</p>	<p>Nenhuma</p>	
<p>Proteção legal proposta</p>	<p>Tombamento municipal do núcleo urbano</p>	
<p>Estado de conservação</p>	<p>Regular</p>	
<p>Análise do estado de conservação</p>	<p>Infiltração laje/cobertura e fachada com descamação da pintura em estágio avançado.</p>	
<p>Fatores de degradação</p>	<p>Ação de intempéries; a degradação de alguns elementos é causada pela falta de manutenção periódica da edificação.</p>	
<p>Medidas de conservação</p>	<p>Deve-se fazer manutenção periódica dos aspectos físicos e compositivos da edificação, já que ela está em uso constante.</p>	
<p>Intervenções – Responsável/Data</p>	<p>A edificação foi construída recentemente, no final do século XX</p>	
<p>Referências Bibliográficas</p>	<p>C:\Documents and Settings\User\Meus documentos\INVENTÁRIOS\São Bartolomeu\fotos\fotos fichas 10-01-2007</p>	
<p>Informações complementares Entrevistas</p>	<p>Não há informações complementares</p>
