INVENTÁRIO DE PROTEÇÃO DO ACERVO CULTURAL

ESTRUTURAS ARQUITETÔNICAS E URBANÍSTICAS

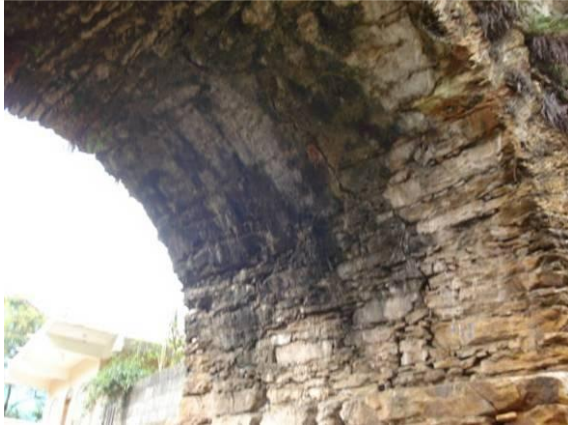
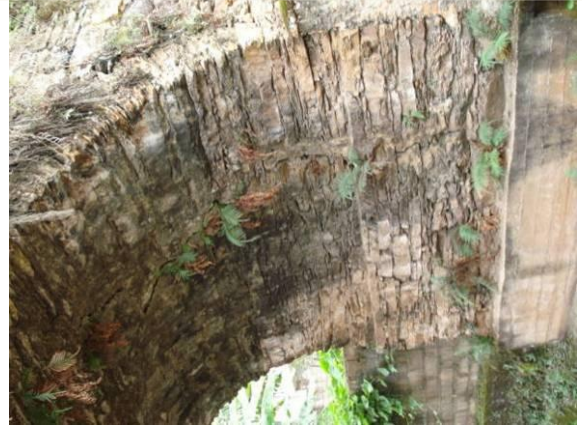
Rachadura e vegetação na parte superior do arco - Superfície degradada e rachaduras no arco
