INVENTÁRIO DE PROTEÇÃO DO ACERVO CULTURAL
ESTRUTURAS ARQUITETÔNICAS E URBANÍSTICAS

Ref.: 10.3.2.6

Município	Ouro Preto
Distrito	São Bartolomeu
Designação	Na trilha das Gerais
Endereço	Rua do Carmo, 29
Propriedade/situação	Jovercino Ângelo da Silva
Responsável	Jovercino Ângelo da Silva
Situação de ocupação	Própria
Uso atual	Residência permanente e comércio
Análise de entorno-situação e ambiência	<p>Localiza-se no centro histórico de São Bartolomeu, na Rua do Carmo. Esta é ocupação inicial do distrito, nos momentos iniciais do século XVIII. Observa-se que a pavimentação dos passeios é de lajes de pedra assentadas irregularmente e cimentadas, e sua conservação é razoável. A pavimentação da via encontra-se em bom estado, sendo esta poliédrico e pé de moleque. O trânsito de veículos ocorre eventualmente. Todos os imóveis possuem abastecimento de água não tratada e são ligadas na rede de esgoto sanitário que é lançada diretamente no Rio das Velhas. Possui rede de drenagem fluvial, porém com problemas de funcionamento. A iluminação da área é feita por postes da rede pública da CEMIG, com fiação aérea. O sistema telefônico é feito via rádio, havendo um único ponto de aparelho público no

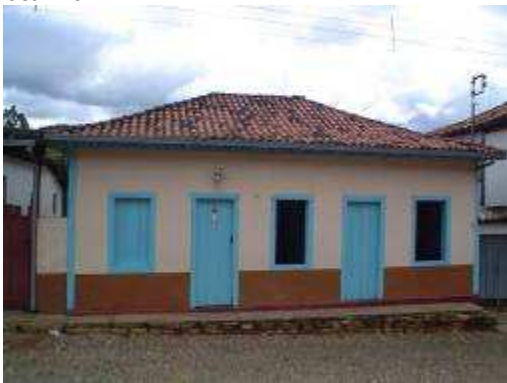
<p>Fachada principal</p>

Proteção legal existente	Nenhuma	
Proteção legal proposta	Tombamento municipal do núcleo urbano	
Estado de conservação	Ótimo	
Análise do estado de conservação	Nenhum problema evidente	
Fatores de degradação	Não se aplica	
Medidas de conservação	Manutenção periódica dos aspectos físicos, estruturais e compositivos da edificação.	
Intervenções – Responsável/Data	Houve acréscimos nos fundos da edificação de banheiro, quarto e varanda cobertos com laje no século XX.	
Referências Bibliográficas	C:\Documents and Settings\User\Meus documentos\INVENTÁRIOS\São Bartolomeu\fotos\fotos fichas 10-01-2007 e 02-03-2007	
Informações complementares	Não há informações complementares	
Ficha Técnica	Lev. Campo: Equipe da Secretaria de Patrimônio Elaboração: Liliane Vieira de Castro Revisão: Inaiana Barbosa Guerra	Data: 03/10/2005 Data: 03/11/2005 Data: 10/01/2007

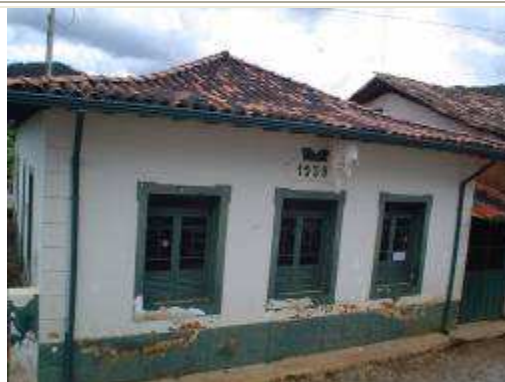
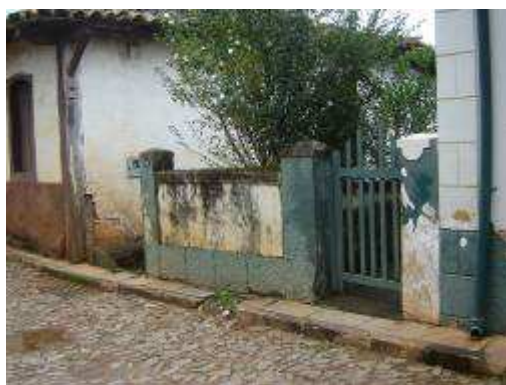
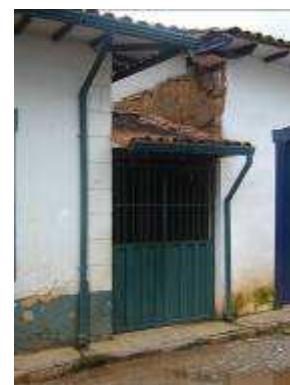
Fachada Principal

Portão de acesso (lateral direita)

Portão principal

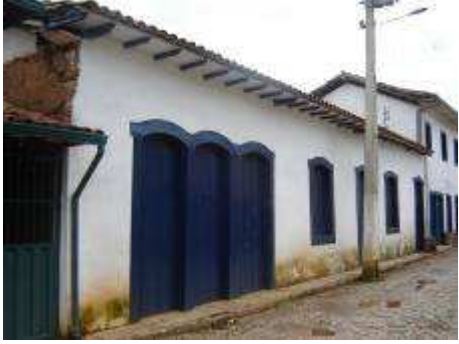
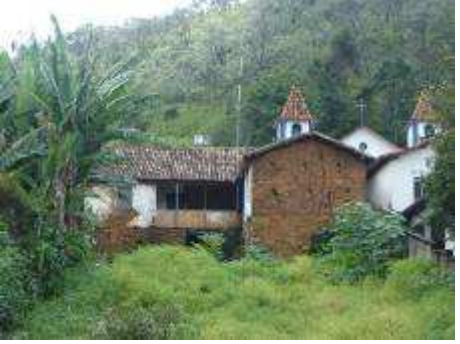
Fachada principal	Fundos da Casa da Festa
<p>Histórico</p>	<p>O imóvel pertencia a Raimundo Souza de Lima. O mesmo mantinha no imóvel uma farmácia e um armazém, de acordo com o Sr. Vicente Bibiano e o Sr. Vicente Fortes, seu sobrinho, alega que uma padaria também teria funcionado no local. Há evidências físicas de que o imóvel servia para uso comercial. A casa da festa como atualmente se denomina o imóvel foi comprado em 1954 pela comunidade para servir de apoio aos festeiros durante as realizações das festas ao Padroeiro, São Bartolomeu, realizadas anualmente em agosto.</p>	
<p>Descrição</p>	<p>Trata-se de um imóvel construído em um declive, com testada do lote de 12,52m e profundidade de 54m; alinhado à Rua do Carmo com afastamento maior de 3m nos fundos; sem garagem em um dos lados. O passeio possui pavimentação do tipo lajeado com largura de 40cm. A área descoberta não possui uso. A configuração do terreno é retangular (profundidades maior que a testada). O fechamento do lote é inexistente e/ou de cerca metálica. O piso da área descoberta é natural (terra e grama). A edificação possui 1 pavimento acima do nível da rua e 1 subsolo sem uso discriminado, sendo a altura da fachada de 3,77m e da cumeeira de 1,04m.</p> <p>O telhado possui 2 águas no corpo principal, sendo que a cumeeira é paralela à rua; não há abertura no vão da cobertura, mas existe uma chaminé no plano posterior. A cobertura é de telha cerâmica (capa e canal curva) e a estrutura é de madeira.</p> <p>A edificação possui 2 registros de acréscimo volumétrico: uma instalação sanitária situada no subsolo e uma cozinha na parte posterior desta.</p> <p>A fachada é caracterizada por coroamento de cachorros e guarda-pó em madeira. O acabamento desta é em argamassa com pintura. As molduras dos vãos da fachada principal são em madeira do tipo de abrir e as esquadrias da fachada principal são em madeira do tipo de abrir com folhas simples.</p> <p>Em relação às cores predominantes, temos: o azul nas esquadrias e moldura dos vãos, o azul/branco no coroamento, o branco no acabamento da fachada e a inexistência de caixilharias.</p> <p>Um elemento relevante na edificação é a presença do fogão à lenha na cozinha.</p> <p>O sistema construtivo das paredes internas é de pau-a-pique com estrutura interna em madeira, alvenaria de tijolos (acrécimo) e alvenaria de pedra nas paredes externas e fundação. Quanto ao acabamento dos pisos, tem-se o tabuado em toda a edificação; enquanto nos forros, tem-se a telha vã na cozinha e a esteira de taquara no restante.</p> <p>A edificação apresenta tipologia do século XVIII, com cômodos organizados em sucessão longitudinal. Na fachada, destaca-se o ritmo das aberturas com vergas em arco rebaixado. O lote apresenta configuração tradicional, retangular, com profundidade maior que a testada, terminando em rua secundária.</p>

<i>Proteção legal proposta</i>	Tombamento municipal do núcleo urbano	
<i>Estado de conservação</i>	Bom	
<i>Análise do estado de conservação</i>	A edificação não apresenta nenhum problema aparente.	
<i>Fatores de degradação</i>	Não se aplica	
<i>Medidas de conservação</i>	Deve-se fazer uma manutenção periódica dos aspectos físicos, estruturais e compositivos da edificação.	
<i>Intervenções – Responsável/Data</i>	Edificação bem preservada mantém tipologia original, com pequenos acréscimos, sistema construtivo também original (pau-a-pique) e materiais de acabamento. Em meados de 2006 a casa passou por intervenção de restauro, onde foram trocados a rede elétrica, algumas peças de madeira que se apresentavam danificadas por ação do tempo e de térmitas, o reboco foi recomposto e a edificação recebeu nova pintura.	
<i>Referências Bibliográficas</i>	C:\Documents and Settings\User\Meus documentos\INVENTÁRIOS\São Bartolomeu\fotos\fotos fichas 10-01-2007 e 02-03-2007

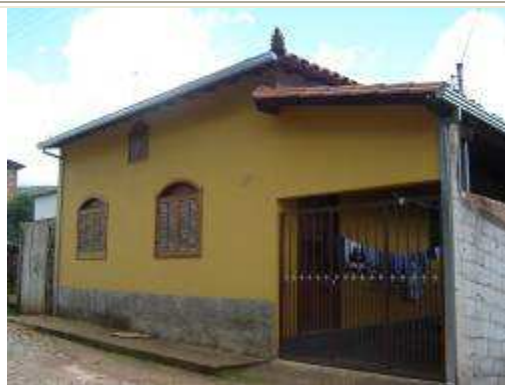
Fachada frontal da edificação

<i>Proteção legal existente</i>	Nenhuma	
<i>Proteção legal proposta</i>	Tombamento municipal do núcleo urbano	
<i>Estado de conservação</i>	Bom	
<i>Análise do estado de conservação</i>	Nenhum problema evidente.	
<i>Fatores de degradação</i>	Não se aplica	
<i>Medidas de conservação</i>	A edificação deve receber obras de manutenção em seus elementos arquitetônicos e estruturais periodicamente.	
<i>Intervenções – Responsável/Data</i>	A obra foi construída recentemente, recebendo apenas manutenção de seus elementos compositivos/ século XX.	
<i>Referências Bibliográficas</i>	C:\Documents and Settings\User\Meus documentos\INVENTÁRIOS\São Bartolomeu\fotos\fotos fichas 10-01-2007	
<i>Informações complementares</i>	Não há informações complementares	
<i>Ficha Técnica</i>	Lev. Campo: Equipe da Secretaria de Patrimônio Elaboração: Liliâne V. de Castro e Cláudio Ernani Revisão: Luciana Oliveira Queiroz	Data: 03/10/2005 Data: 16/11/2005 Data: 15/01/2007

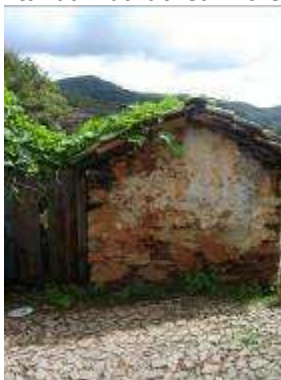
Fachada dos fundos e detalhe do oratório

A fachada está preservada, mas a edificação já passou por substituição de sistema construtivo e materiais de acabamento e também por modificações no esquema interno. Paredes internas de pau a pique e externas de alvenaria de tijolo. Na "quina da casa", na esquina da rua, abaixo do telhado existe um oratório de madeira com folhas de rotação vertical, a imagem que ficava no oratório encontra-se na Igreja das Mercês.	
Proteção legal existente	Nenhuma	
Proteção legal proposta	Tombamento municipal do núcleo urbano	
Estado de conservação	Ruim	
Análise do estado de conservação	Forro deteriorado e caindo, telhas quebradas, estrutura do telhado degradada e com abaulamento, paredes apresentando trincas.	
Fatores de degradação	Ação de intempéries e ataque de insetos xilófagos nas peças do engradamento do telhado, que abaulado inicia um processo de sobrecarga em certos trechos das paredes, acarretando as trincas na alvenaria.

Medidas de conservação	Substituição das telhas quebradas e das peças deterioradas do telhado, com imunização de todo o madeiramento; execução de reforços estruturais nas paredes, conforme orientação de profissional habilitado.	
Intervenções – Responsável/Data	Substituição da alvenaria de pau-a-pique da fachada lateral da Rua dos Trapichos por blocos de concreto/ século XX	
Referências Bibliográficas	C:\Documents and Settings\User\Meus documentos\INVENTÁRIOS\São Bartolomeu\fotos\fotos fichas 10-01-2007	
Informações complementares Entrevistas	A casa está na esquina da Rua do Beco e da Rua do Carmo e possui na sua lateral esquerda um oratório típico do século XIX, mas sem nenhuma imagem.	
Ficha Técnica	Lev. Campo: Equipe da Secretaria de Patrimônio Elaboração: Liliane V. de Castro e Cláudio Ernani Revisão: Luciana Oliveira Queiroz	Data: 03/10/2005 Data: 16/11/2005 Data: 15/01/2007

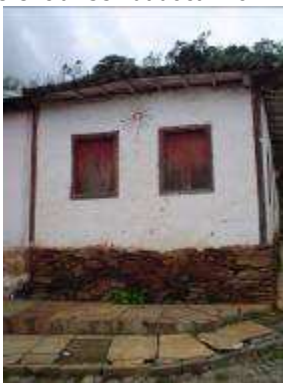
</div> <p>Fachada frontal e Fachada lateral da Rua dos Trapichos</p>

Proteção legal existente	Nenhuma	
Proteção legal proposta	Tombamento municipal do núcleo urbano	
Estado de conservação	Péssimo	
Análise do estado de conservação	Apresenta rachaduras nas quinas das paredes e dos vãos; reboco desprendendo; pintura desprendendo e apresentando sujidade generalizada; madeiramento dos cunhais, do coroamento e dos vãos ressecado, com partes deterioradas; engradamento do telhado com peças degradadas; telhas quebradas; forro de esteira ressecado e com partes deterioradas.	
Fatores de degradação	Falta de manutenção preventiva, ação de intempéries, umidade descendente e ataque de insetos xilófagos.	
Medidas de conservação	Substituição de partes degradadas dos esteios, cunhais e folhas das esquadrias e pintura das mesmas conforme coloração original; remoção dos trechos de reboco deteriorado na base das paredes e execução de novo reboco, com posterior pintura da alvenaria na cor branca; substituição das telhas quebradas e peças do engradamento deterioradas, com imunização de todo o conjunto contra o ataque de insetos xilófagos; substituição do forro existente por novo forro de esteira de taquara.

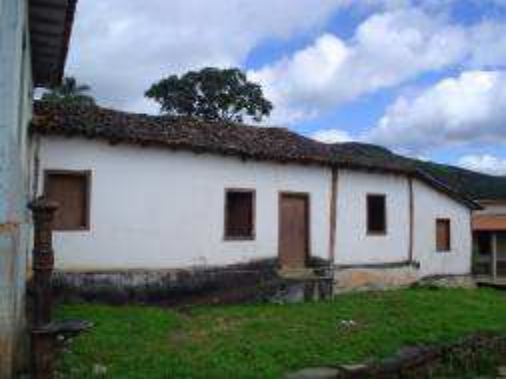
<p>Fachada principal</p>	
Histórico	<p>O imóvel pertence a Dona Didi, segundo relato de familiares. O Imóvel fora de propriedade de Fortunata Araújo, irmã de Bartolomeu Araújo. Dona Didi é filha herdeira de D. Fortunata. Dona Didi reside em Belo Horizonte atualmente.</p>	
Descrição	<p>A edificação apresenta tipologia do século XVIII, com fachada simples, embasamento de pedra e paredes em pau-a-pique. Aparentemente, preserva sistemas construtivos originais e fachada. Apresenta acréscimo ao fundo, com cobertura em laje plana. A casa encontra-se recuada da rua, possuindo gramado frontal. O lote possui partido retangular com profundidade maior que testada; com horta/pomar em vegetação de grande porte nos fundos. A cobertura é em telha cerâmica tipo capa/canal, bem 3 águas com cumeeira paralela à rua, estrutura em madeira e coroamento em cachorro com guardapó na cor marrom. A fachada em argamassa pintada na cor branca com molduras e esquadrias de abrir em madeira na cor marrom.</p>

Proteção legal existente	<p>Nenhuma</p>	
Proteção legal proposta	<p>Tombamento municipal do núcleo urbano</p>	
Estado de conservação	<p>Péssima</p>	
Análise do estado de conservação	<p>Apresenta presença de cupim e ressecamento da madeira na fachada; manchas de umidade na base da parede.</p>	
Fatores de degradação	<p>A degradação de alguns elementos é causada pela falta de manutenção periódica da edificação.</p>	
Medidas de conservação	<p>Deve-se fazer uma manutenção periódica dos aspectos físicos, estruturais e compositivos da edificação</p>	
Intervenções – Responsável/Data	<p>Não se tem registro de intervenções realizadas</p>	
Referências Bibliográficas	<p>C:\Documents and Settings\User\Meus documentos\INVENTÁRIOS\São Bartolomeu\fotos\fotos fichas 10-01-2007 e 02-03-2007</p>	
Informações complementares	<p>Não há informações complementares</p>	
Ficha Técnica	<p>Lev. Campo: Equipe da secretaria de Patrimônio Elaboração: Liliane V. de Castro e Cláudio Ernani Revisão: Inaiana Barbosa Guerra</p>	<p>Data: 03/10/2005 Data: 23/11/2005 Data: 17/01/2007</p>

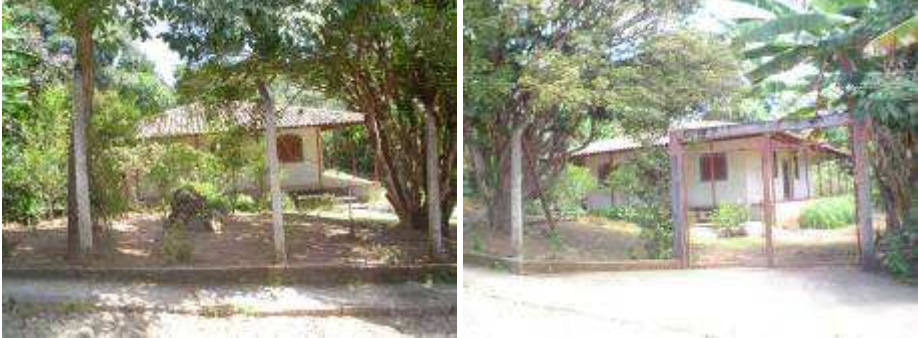
<p>Proteção legal existente</p>	Nenhuma	
<p>Proteção legal proposta</p>	Tombamento municipal do núcleo urbano	
<p>Estado de conservação</p>	Bom	
<p>Análise do estado de conservação</p>	Nenhum problema evidente	
<p>Fatores de degradação</p>	Não se aplica	
<p>Medidas de conservação</p>	Manter a manutenção periódica	
<p>Intervenções – Responsável/Data</p>	Não se tem informação	
<p>Referências Bibliográficas</p>	C:\Documents and Settings\User\Meus documentos\INVENTÁRIOS\São Bartolomeu\fotos\fotos fichas 10-01-2007 e 02-03-2007	
<p>Informações complementares</p>	Não há informações complementares	
<p>Ficha Técnica</p>	<p>Lev. Campo: Equipe da Secretaria de Patrimônio Elaboração: Liliane V. de Castro Revisão: Maria Raquel Alves Ferreira</p>	<p>Data: 03/10/2005 Data: 23/11/2005 Data: 18/01/2007</p>

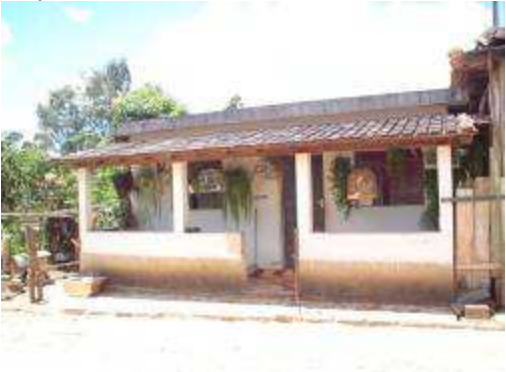
<p>Proteção legal existente</p>	<p>Nenhuma</p>	
<p>Proteção legal proposta</p>	<p>Tombamento municipal do núcleo urbano</p>	
<p>Estado de conservação</p>	<p>Bom</p>	
<p>Análise do estado de conservação</p>	<p>Não apresenta nenhum problema evidente</p>	
<p>Fatores de degradação</p>	<p>Não se aplica</p>	
<p>Medidas de conservação</p>	<p>Deve-se fazer uma manutenção periódica dos aspectos físicos, estruturais e compositivos da edificação.</p>	
<p>Intervenções – Responsável/Data</p>	<p>Não se tem informação</p>	
<p>Referências Bibliográficas</p>	<p>C:\Documents and Settings\User\Meus documentos\INVENTÁRIOS\São Bartolomeu\fotos\fotos fichas 10-01-2007 e 02-03-2007</p>	
<p>Informações complementares</p>	<p>Não há informações complementares</p>	
<p>Ficha Técnica</p>	<p>Lev. Campo: Equipe da Secretaria de Patrimônio Elaboração: Liliane V. de Castro e Cláudio Ernani Revisão: Luciana Oliveira Queiroz</p>	<p>Data: 03/10/2005 Data: 16/11/2005 Data: 15/01/2007</p>

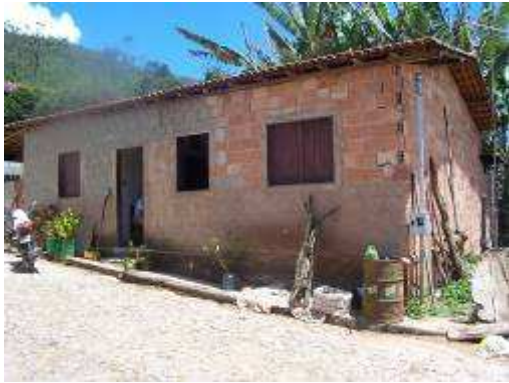
Proteção legal existente	Nenhuma
Proteção legal proposta	Tombamento municipal do núcleo urbano
Estado de conservação	Ruim
Análise do estado de conservação	A edificação não apresenta reboco na parte externa
Fatores de degradação	Falta de manutenção e ação do tempo
Medidas de conservação	Deve-se fazer uma manutenção periódica dos aspectos físicos, estruturais e compositivos da edificação.
Intervenções –	Não se tem informação

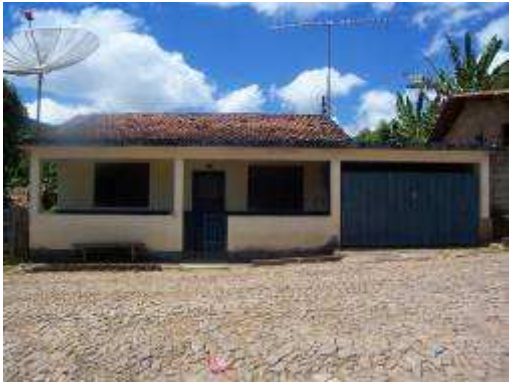
Proteção legal existente	Nenhuma
Proteção legal proposta	Tombamento municipal do núcleo urbano
Estado de conservação	Razoável
Análise do estado de conservação	Apresenta manchas de umidade na base das paredes.

<i>Fatores de degradação</i>	Falta de manutenção e ação do tempo	
<i>Medidas de conservação</i>	Deve-se fazer uma manutenção periódica dos aspectos físicos, estruturais e compositivos da edificação.	
<i>Intervenções – Responsável/Data</i>	A edificação foi construída recentemente, recebendo apenas obras de manutenção como pintura das paredes.	
<i>Referências Bibliográficas</i>	C:\Documents and Settings\User\Meus documentos\INVENTÁRIOS\São Bartolomeu\fotos\fotos fichas 10-01-2007 e 02-03-2007	
<i>Informações complementares</i>	Não há informações complementares.	
<i>Ficha Técnica</i>	Lev. Campo: Equipe da Secretaria de Patrimônio Elaboração: Liliane Vieira de Castro Revisão: Bruno Tropia Caldas	Data: 16/11/2005 Data: 16/11/2005 Data: 19/01/2007

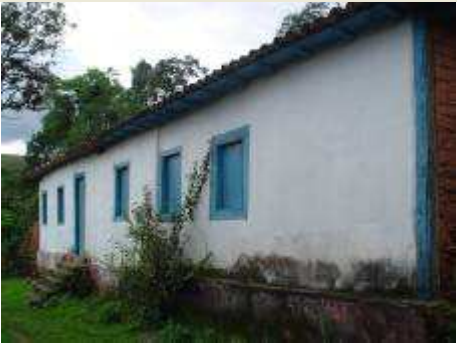
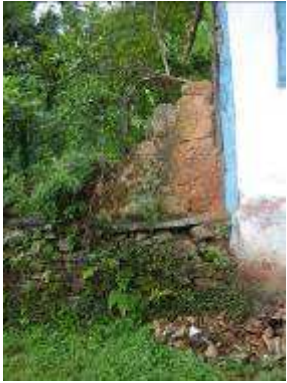
<p>Proteção legal existente</p>	<p>Nenhuma</p>	
<p>Proteção legal proposta</p>	<p>Tombamento municipal do núcleo urbano</p>	
<p>Estado de conservação</p>	<p>Ruim</p>	
<p>Análise do estado de</p>	<p>Indícios de umidade ascendente nas fundações e estruturas de madeira</p>

<i>conservação</i>	deterioradas pelo ataque de cupins	
<i>Fatores de degradação</i>	Ausência de execução de medidas preventivas. Inexistência ou insuficiência de drenagem pluvial. Ataque de insetos xilófagos.	
<i>Medidas de conservação</i>	Execução de dreno no terreno, conforme projeto específico. Impermeabilização das bases da alvenaria. Imunização de todo o madeiramento contra o ataque de insetos xilófagos.	
<i>Intervenções – Responsável/Data</i>	Não se tem informação	
<i>Referências Bibliográficas</i>	C:\Documents and Settings\User\Meus documentos\INVENTÁRIOS\São Bartolomeu\fotos\fotos fichas 10-01-2007 e 02-03-2007	
<i>Informações complementares</i>	Ao longo do século XIX e XX a edificação recebeu apenas intervenções de manutenção.	
<i>Ficha Técnica</i>	Lev. Campo: Equipe da Secretaria de Patrimônio Elaboração: Liliane V. de Castro Revisão: Maria Raquel Alves Ferreira	Data: 03/10/2005 Data: 16/11/2005 Data: 24/01/2007

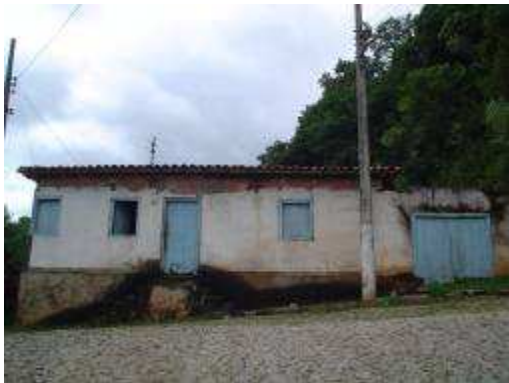
Proteção legal existente	Nenhuma	
Proteção legal proposta	Tombamento municipal do núcleo urbano	
Estado de conservação	Ruim	
Análise do estado de conservação	Falta parte do telhado; o trecho da parede da fachada onde houve a substituição da alvenaria original por tijolo baiano encontra-se sem reboco; a pintura das fachadas apresenta sujidade e manchas de umidade ascendente.	
Fatores de degradação	Falta de manutenção e ação de intempéries	
Medidas de conservação	Deve-se fazer uma manutenção periódica dos aspectos físicos, estruturais e compositivos da edificação.	
Intervenções – Responsável/Data	Foi executado um acréscimo na lateral do edifício, coberto com telha de fibrocimento, como também houve a substituição de parte da alvenaria original por alvenaria de tijolo baiano na fachada/ Séc. XXI	
Referências Bibliográficas	C:\Documents and Settings\User\Meus documentos\INVENTÁRIOS\São Bartolomeu\fotos\fotos fichas 10-01-2007 e 02-03-2007

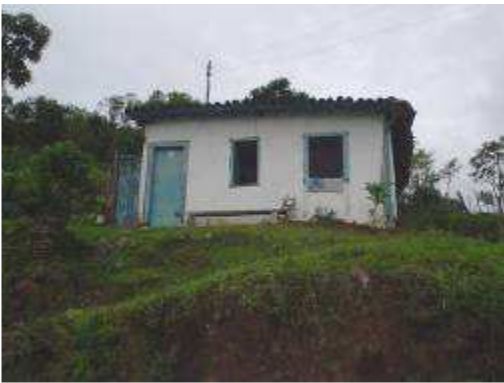
Proteção legal existente	Nenhuma	
Proteção legal proposta	Tombamento municipal do núcleo urbano	
Estado de conservação	Razoável	
Análise do estado de conservação	Madeiramento do telhado, da estrutura e das esquadrias infestado por cupins	
Fatores de degradação	Falta de manutenção; ataque de insetos xilófagos.	
Medidas de conservação	Deve-se fazer uma manutenção periódica dos aspectos físicos, estruturais e compositivos da edificação; substituição das peças degradadas do engradamento do telhado, da estrutura e das esquadrias, por novas peças de madeira de boa qualidade e imunizadas contra o ataque de insetos xilófagos.	
Intervenções – Responsável/Data	A edificação manteve suas características tipológicas e os materiais de acabamento originais, recebendo apenas obras de manutenção.	
Referências Bibliográficas	C:\Documents and Settings\User\Meus documentos\INVENTÁRIOS\São Bartolomeu\fotos\fotos fichas 10-01-2007 e 02-03-2007

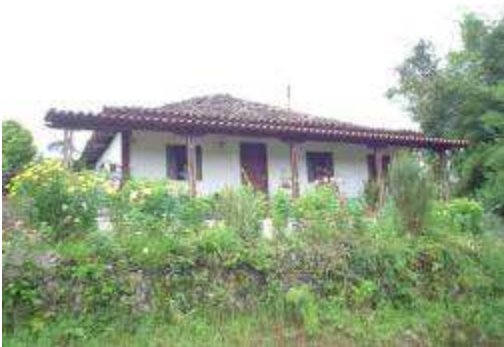
Proteção legal existente	Nenhuma	
Proteção legal proposta	Tombamento municipal do núcleo urbano	
Estado de conservação	Razoável	
Análise do estado de conservação	Forro de taquara em ruína e portas de madeira danificadas	
Fatores de degradação	Falta de manutenção periódica	
Medidas de conservação	Deve-se fazer uma manutenção periódica dos aspectos físicos, estruturais e compositivos da edificação.	
Intervenções – Responsável/Data	Construção de varanda frontal, acréscimo de quarto e banheiros em alvenaria, mudança de piso de madeira para cerâmica, substituição das esquadrias originais para esquadrias de metal/ Século XX.	
Referências Bibliográficas	C:\Documents and Settings\User\Meus documentos\INVENTÁRIOS\São Bartolomeu\fotos\fotos fichas 10-01-2007 e 02-03-2007	
Informações complementares	Não há informações complementares	
Ficha Técnica	<p>Lev. Campo: Equipe da Secretaria de Patrimônio Elaboração: Cláudio Ernani e Liliane V. de Castro Revisão: Inaiana Barbosa Guerra</p>	<p>Data: 03/10/2005 Data: 11/11/2005 Data: 26/02/2007</p>

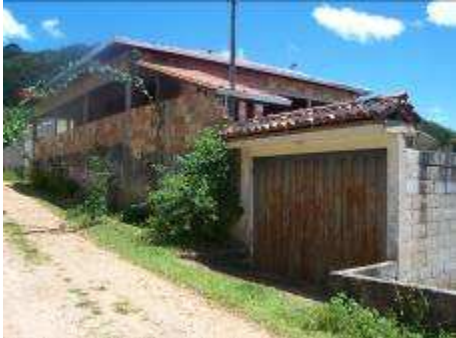
rua. O coroamento da fachada é em cachorros de madeira. A edificação não possui acabamentos.	
Proteção legal existente	Nenhuma	
Proteção legal proposta	Tombamento municipal do núcleo urbano	
Estado de conservação	Edificação ainda em obras	
Análise do estado de conservação	Edificação ainda em obras	
Fatores de degradação	Não se aplica	
Medidas de conservação	Deve-se fazer uma manutenção periódica dos aspectos físicos, estruturais e compositivos da edificação.	
Intervenções – Responsável/Data	Está em processo de construção	
Referências Bibliográficas	C:\Documents and Settings\User\Meus documentos\INVENTÁRIOS\São Bartolomeu\fotos\fotos fichas 10-01-2007 e 02-03-2007	
Informações complementares	Não há informações complementares	
Ficha Técnica	Lev. Campo: Equipe da Secretaria de Patrimônio Elaboração: Cláudio Ernani Revisão: Inaiana Barbosa Guerra	Data: 03/10/2005 Data: 11/11/2005 Data: 26/02/2007

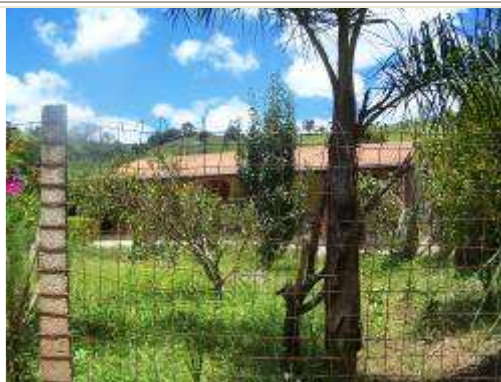
Proteção legal existente	Nenhuma	
Proteção legal proposta	Tombamento municipal do núcleo urbano	
Estado de conservação	Bom	
Análise do estado de conservação	Construção nova	
Fatores de degradação	Não se aplica	
Medidas de conservação	Deve-se fazer uma manutenção periódica dos aspectos físicos, estruturais e compositivos da edificação.	
Intervenções – Responsável/Data	A edificação foi construída recentemente, não havendo modificações após a conclusão das obras.	
Referências Bibliográficas	C:\Documents and Settings\User\Meus documentos\INVENTÁRIOS\São Bartolomeu\fotos\fotos fichas 10-01-2007 e 02-03-2007	
Informações complementares	Não há informações complementares.	
Ficha Técnica	Lev. Campo: Equipe da Secretaria de Patrimônio Elaboração: Liliane V. de Castro Revisão: Inaiana Barbosa Guerra	Data: 29/09/2005 Data: 04/10/2005 Data: 26/02/2007

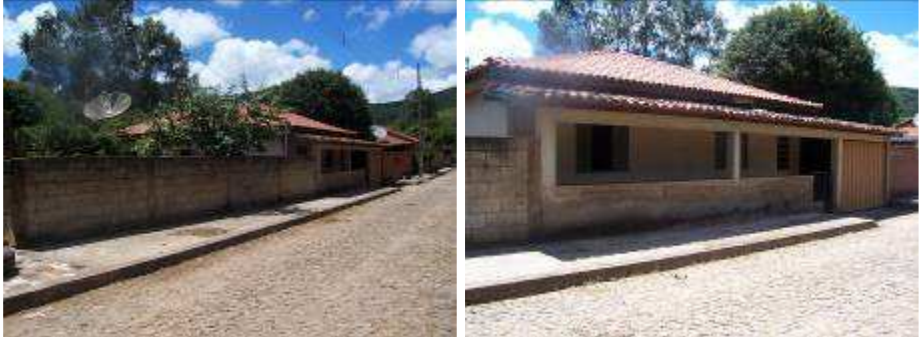
<p style="text-align: center;">achada principal com muro Fachada principal</p>	
Histórico	A edificação foi construída recentemente, no final do século XX, não havendo registro de outra anterior a esta no lote.	
Descrição	Edificação nova, posterior à segunda metade do século XX, toda em alvenaria de tijolo. O lote é retangular com profundidade maior que testada com edificação no alinhamento da rua e fundos maior que 3.0m, com afastamento lateral sem garagem em um dos lados. A área descoberta serve para lavagem e secagem de roupa; possui horta/pomar e jardim ornamental, com piso natural (terra, grama) e fechamento em bloco de concreto. A edificação possui 1 pavimento acima do nível da rua. A altura da fachada é de 2,04m. A cobertura é em parte de telha de fibro-cimento com engradamento em madeira, e em laje plana de concreto. O coroamento é em platibanda de alvenaria de tijolo. O acabamento da fachada principal é em argamassa com pintura e barrado de chapisco. As esquadrias são janelas de metal, tipo veneziana de correr e porta em madeira de abrir. A fachada principal não possui pintura.

Proteção legal existente	Nenhuma	
Proteção legal proposta	Tombamento municipal do núcleo urbano	
Estado de conservação	Razoável	
Análise do estado de conservação	Manchas de umidade na base das paredes; manchas de infiltração na laje	
Fatores de degradação	Falta de manutenção periódica	
Medidas de conservação	Deve-se fazer uma manutenção periódica dos aspectos físicos, estruturais e compositivos da edificação.	
Intervenções – Responsável/Data	Não houve modificações após o término das obras, que ocorreram recentemente no final do século XX.	
Referências Bibliográficas	C:\Documents and Settings\User\Meus documentos\INVENTÁRIOS\São Bartolomeu\fotos\fotos fichas 10-01-2007 e 02-03-2007	
Informações complementares	Não há informações complementares	
Ficha Técnica	Lev. Campo: Equipe da Secretaria de Patrimônio Elaboração: Liliane V. de Castro Revisão: Inaiana Barbosa Guerra	Data: 03/10/2005 Data: 23/11/2005 Data: 26/02/2007

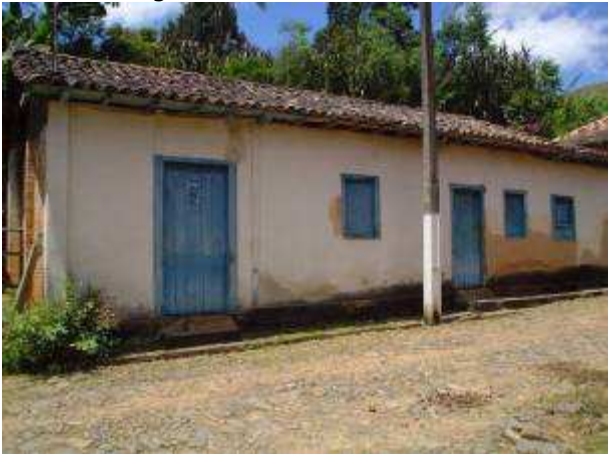
<p>Fachada principal</p>
Histórico	A edificação foi construída provavelmente no século XIX, compondo o conjunto arquitetônico e urbanístico da época colonial.
Descrição	Edificação apresenta tipologia do século XIX; fachada simples, com vãos com verga reta. O lote é em aclave, irregular e edificação no alinhamento da rua e

fundo maior que 3.0m, com afastamento lateral sem garagem em ambos os lados. O passeio frontal é ajardinado. A área descoberta está sem uso, o piso é natural (terra, grama). A edificação possui 1 pavimento acima do nível da rua. A cobertura é em telha cerâmica tipo capa/canal com engradamento em madeira. Possui 02 águas no corpo principal com cumeeira paralela à rua. O coroamento da fachada é em cachorros com guarda-pó em madeira sem pintura. O acabamento da fachada principal é em argamassa pintada de branco. As molduras dos vãos são em madeira. As esquadrias são em madeira de abrir.	
Proteção legal existente	Nenhuma	
Proteção legal proposta	Tombamento municipal do núcleo urbano	
Estado de conservação	Ruim	
Análise do estado de conservação	Apresenta manchas na base da fachada e presença de insetos xilófagos nas peças de madeira do coroamento e das molduras.	
Fatores de degradação	Falta de manutenção periódica

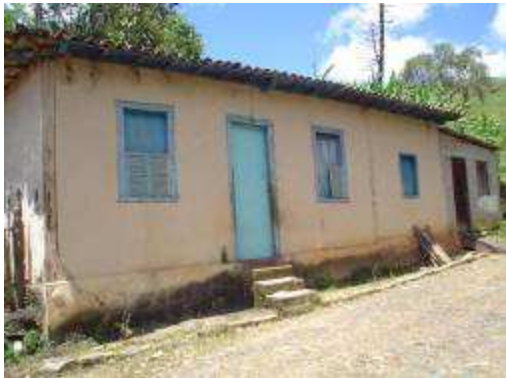
<p>Fachada principal</p> </div>
Histórico	A edificação foi construída provavelmente no século XIX, compondo o conjunto arquitetônico e urbanístico da época colonial.
Descrição	Edificação apresenta tipologia do século XIX, com cômodos organizados em sucessão longitudinal, de dois em dois e fachada simples, com vãos com verga reta. A edificação foi reformada e o sistema construtivo foi trocado por

Análise do estado de conservação	Apresenta manchas de umidade na parte inferior da edificação	
Fatores de degradação	Falta de manutenção periódica	
Medidas de conservação	Deve-se fazer uma manutenção periódica dos aspectos físicos, estruturais e compositivos da edificação.	
Intervenções – Responsável/Data	A volumetria e os materiais de acabamento originais foram preservados, tendo sido somente realizadas obras de manutenção.	
Referências Bibliográficas	C:\Documents and Settings\User\Meus documentos\INVENTÁRIOS\São Bartolomeu\fotos\fotos fichas 10-01-2007 e 02-03-2007	
Informações complementares	Não há informações complementares	
Ficha Técnica	Lev. Campo: Equipe da Secretaria de Patrimônio Elaboração: Liliâne V. de Castro Revisão: Inaiana Barbosa Guerra	Data: 03/10/2005 Data: 23/11/2005 Data: 26/02/2007

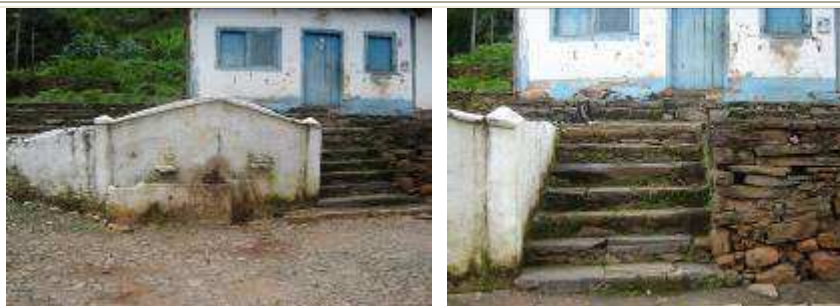
Vista frontal do chafariz e detalhe da escada lateral

Proteção legal existente	Nenhuma	
Proteção legal proposta	Tombamento Municipal do núcleo urbano	
Estado de conservação	Regular	
Análise do estado de conservação	O Chafariz da Matriz apresenta manchas de umidade; reboco com fissuras e base com presença de líquens; pintura com sujidade.	
Fatores de degradação	Falta de manutenção preventiva. Ação de intempéries e crescimento do líquens.	
Medidas de conservação	Obras de intervenção preventiva. Remoção de trechos do reboco deteriorados, com aplicação de novo reboco conforme traço original; aplicação de nova pintura a base de cal.	
Intervenções	O chafariz recebeu pintura a base de cal recentemente, porém já apresenta manchas de umidade e sujidade.	
Referências Bibliográficas	C:\Documents and Settings\User\Meus documentos\Inventario-2007\Sao Bartolomeu\Fotos recentes_São bartolomeu_10-01-07	
Informações complementares	Não há informações complementares	
Ficha Técnica	Lev. Campo: Bruno Tropia Caldas Elaboração: Bruno Tropia Caldas	Data: 10/01/2007 Data: 22/02/2007

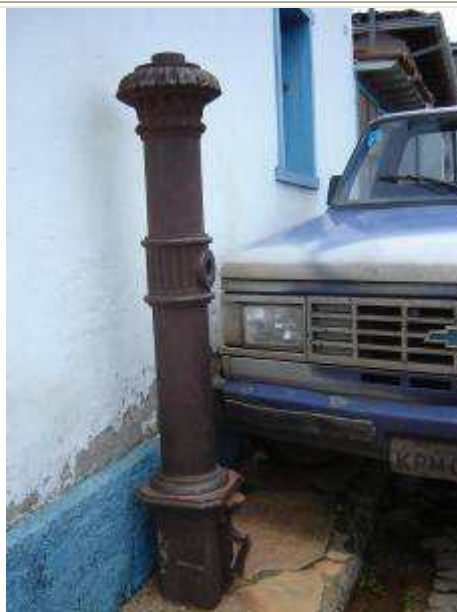
Vista Lateral do hidrante de ferro da Rua Espírito Santo

<i>Proteção legal existente</i>	Nenhuma
<i>Proteção legal proposta</i>	Tombamento Municipal do Núcleo Urbano
<i>Estado de conservação</i>	Ruim
<i>Análise do estado de conservação</i>	O hidrante encontra-se em estado de conservação ruim, possuindo em diversas partes alto grau de oxidação. Neste, destaca-se a ausência da mão-francesa e do suporte.
<i>Fatores de degradação</i>	Ação de intempéries; falta de manutenção preventiva
<i>Medidas de conservação</i>	Restauração do hidrante conforme técnicas específicas
<i>Intervenções</i>	Perda de partes por vandalismo

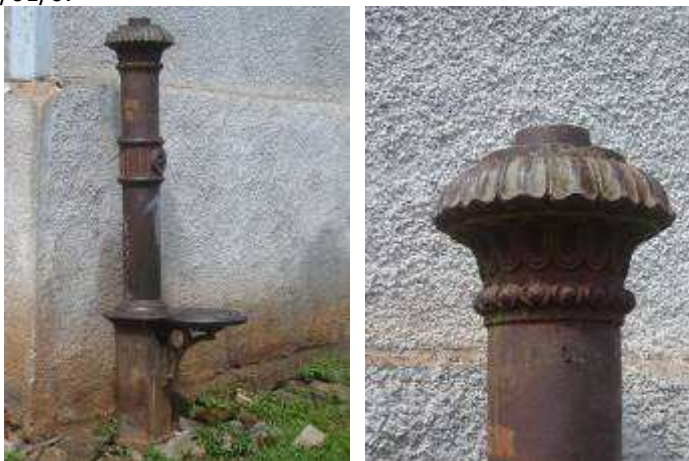
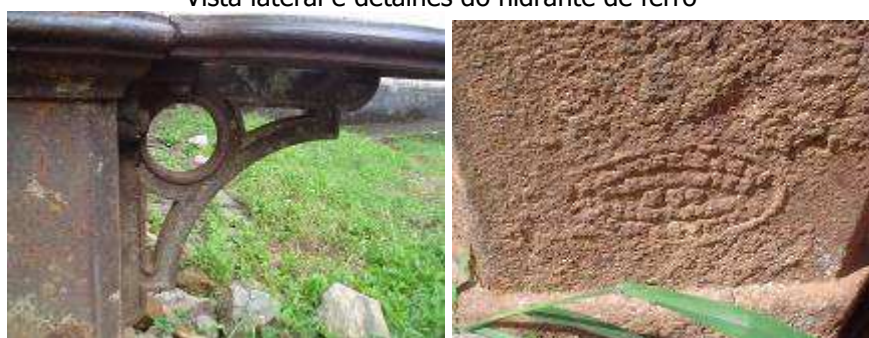
Vista lateral e detalhes do hidrante de ferro

Detalhes do hidrante de ferro

<i>Fatores de degradação</i>	Ação de intempéries; falta de manutenção preventiva	
<i>Medidas de conservação</i>	Restauração do hidrante conforme técnicas específicas	
<i>Intervenções</i>	Não houve intervenções	
<i>Referências Bibliográficas</i>	C:\Documents and Settings\User\Meus documentos\Inventario-2007\Sao Bartolomeu\Fotos recentes_São bartolomeu_10-01-07	
<i>Informações complementares</i>	Não há informações complementares	
<i>Ficha Técnica</i>	Lev. Campo: Bruno Tropa Caldas Elaboração: Bruno Tropa Caldas	Data: 10/01/2007 Data: 22/02/2007

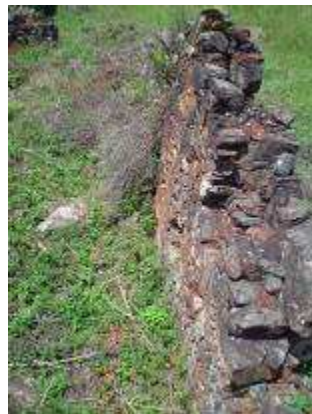
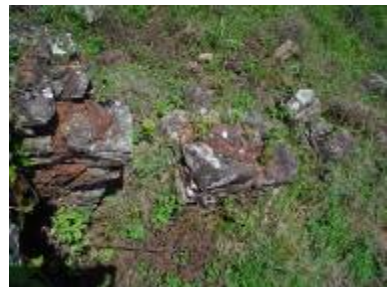
vegetação crescendo, com suas raízes acelerando o processo de ruptura entre as pedras. O processo de arruinamento ocorreu devido ao abandono da antiga capela, após sua transferência para o novo templo erigido na parte baixa, no centro do distrito; as ruínas, porém, em sua conformação estética e estrutural atuais também vem sofrendo degradação por ação de intempéries e crescimento de vegetação daninha.
Intervenções arqueológicas	Nenhum tipo de intervenção arqueológica foi realizada no sítio.
Medidas de conservação	Capina cuidadosa do mato; anastilose e consolidação estrutural das ruínas, havendo previamente prospecções arqueológicas do sítio.
Referências Bibliográficas	C:\Documents and Settings\User\Meus documentos\Inventario-2007\Sao Bartolomeu\RuínaCapela
Informações complementares	Segundo moradores do distrito, há uma lenda segundo a qual a imagem de São Bartolomeu desaparecia da capela de cima vindo aparecer no local da atual Matriz, que na época era de devoção dos negros; levada novamente para cima, a imagem retornava para baixo, até ficar pronto o novo templo sob a invocação de São Bartolomeu, permanecendo a imagem daí para diante; existindo a possibilidade das ruínas pertencerem à estrutura da antiga capela no alto do morro.

Parte da parede de pedras assentadas com argamassa de barro e detalhe da parede
